Dokumentation vogelgefährlicher Mittelspannungs-Masttypen

TORSTEN LANGGEMACH

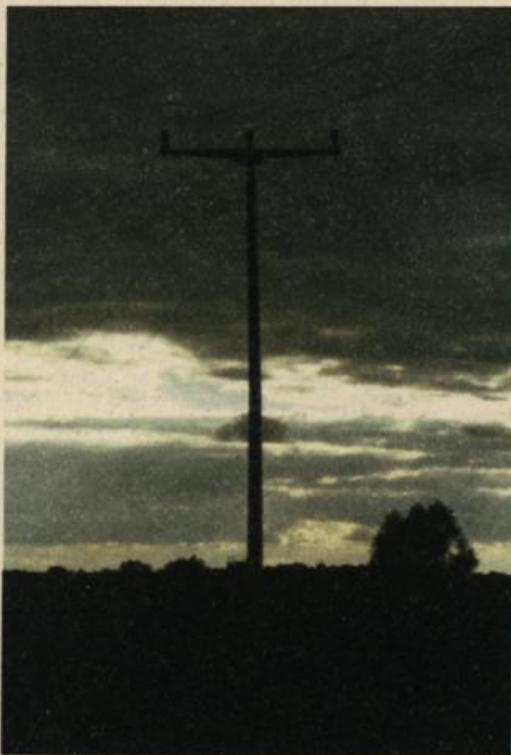
Abb. 1 (links): Mittelspannungsmast mit Stützisolatoren, gefährlich sind Beton- und Stahlgittermasten - Fundort eines Seeadlers (12.05.94, Landkreis Uckermark). Beim Seeadler ist fast ein Viertel der Verluste der letzten Jahre auf Stromschlag zurückzuführen

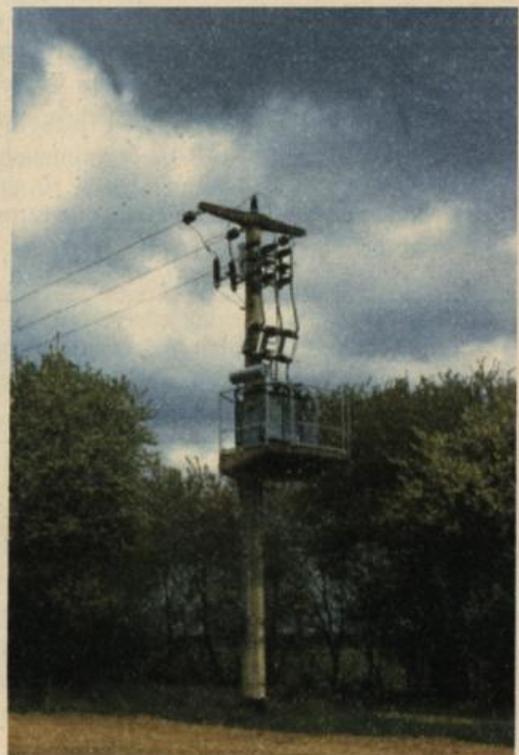
Abb. 2 (rechts): Trafomast, an solchen Masten gibt es meist verschiedene Gefahrenstellen - Fundort eines Schwarzmilans (13.04.96, Landkreis Uckermark)

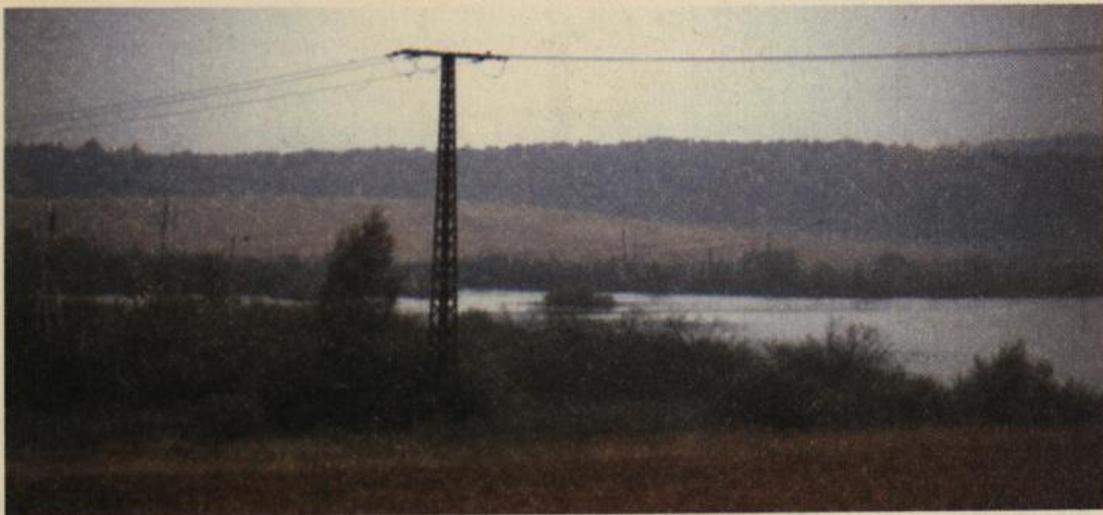
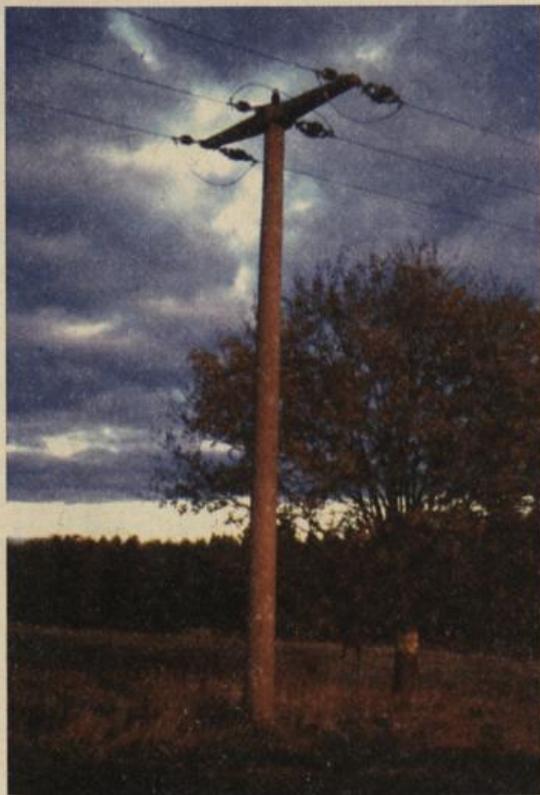
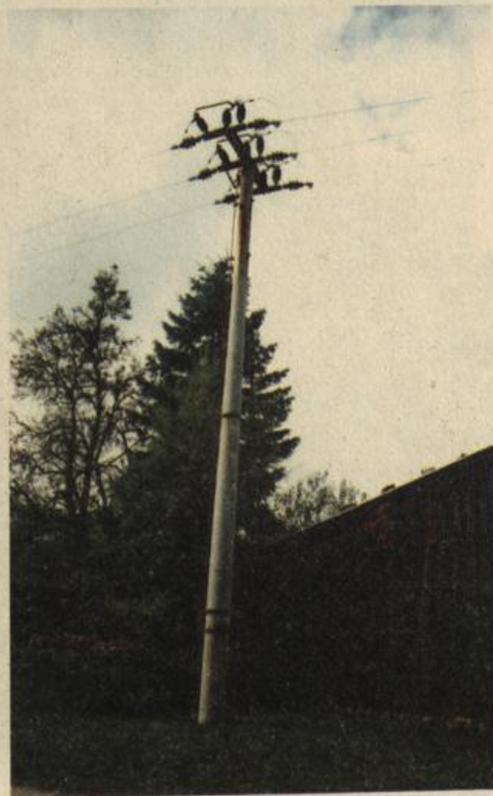
- Abb. 3 (oben):** Abspannmast als exponierte Sitzwarte an attraktivem Jagdgewässer, zu kurze Isolatorketten - Fundort eines Seeadlers (10.09.92, Landkreis Uckermark) Foto: T. Langgemach
- Abb. 4 (links):** Abspannmast mit über den Querträger geführter Stromschleufe - Fundort eines Mäusebussards (Landkreis Oberhavel) Foto: T. Langgemach
- Abb. 5 (rechts):** Schaltermast - Fundort einer Schleiereule (01.08.96, Landkreis Ostprignitz-Ruppin) Foto: C. Blanke

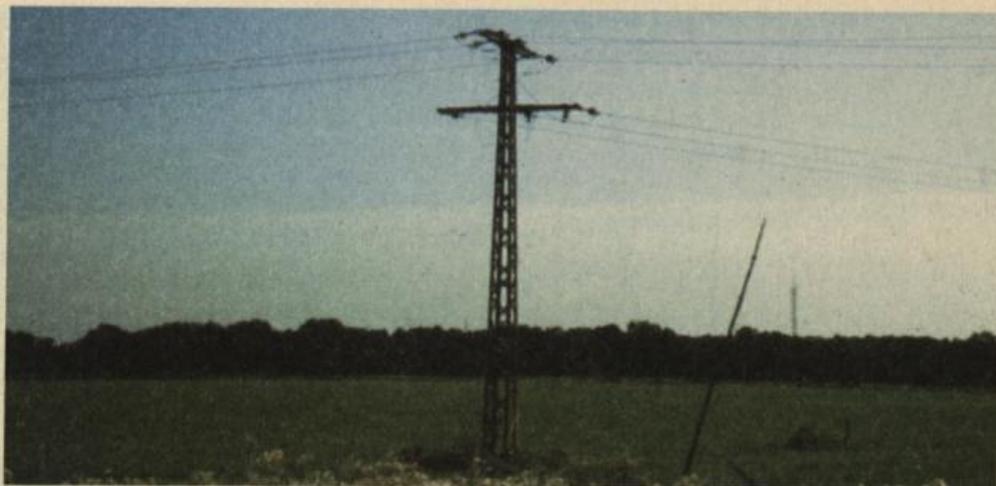
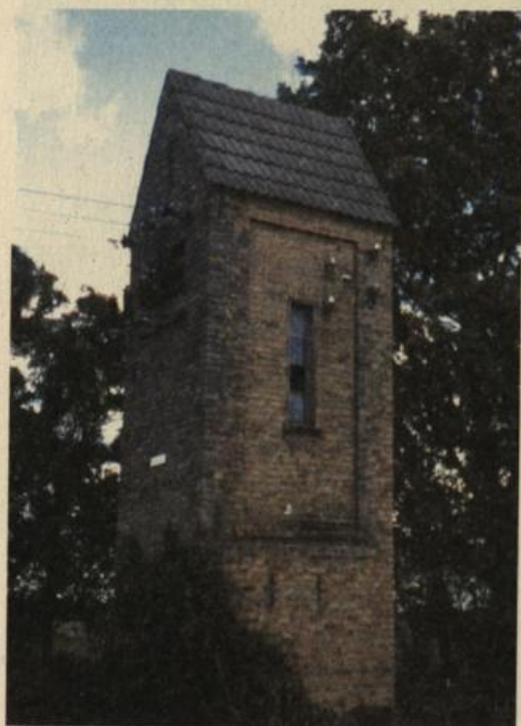
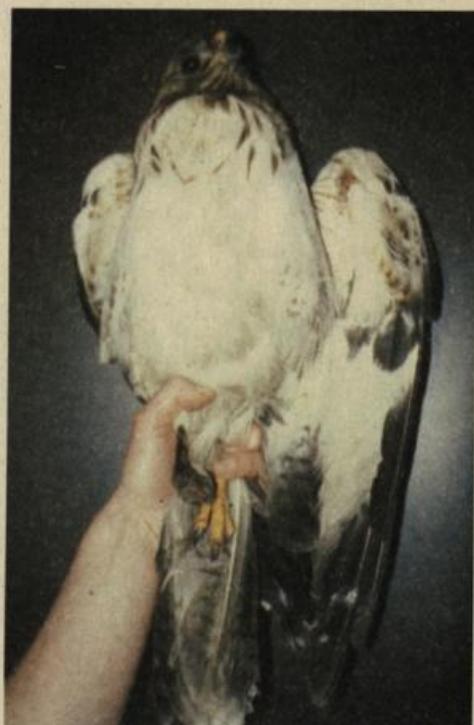
- Abb. 6 (oben):** Abzweigmast - Fundort eines Weißstorches (22.08.96, Landkreis Oberhavel). Beim Weißstorch stellt der Tod an Freileitungen, vor allem der Stromtod, die Hauptverlustursache in Mitteleuropa dar. Foto: T. Langgemach
- Abb. 7 (links):** Trafohaus - Fundort zweier Schleiereulen, gefährdet sind vor allem die in Trafohäusern flügge werdenden Jungen nach dem Ausfliegen (03.09.96, Landkreis Oberhavel) Foto: T. Langgemach
- Abb. 8 (rechts):** Stromschlagopfer - lebender Mäusebussard mit nekrotischem Fang (12.05.96, Landkreis Oberhavel) Foto: T. Langgemach

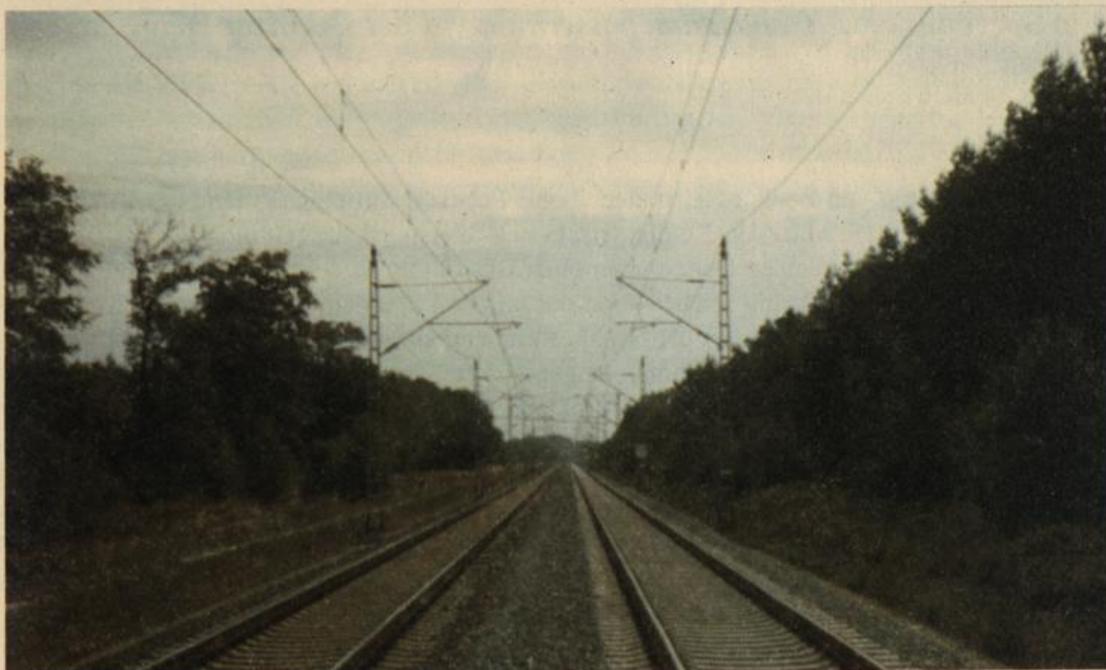
Abb. 9 (oben): Bahnleitung - Fundort eines Uhus (30.05.96, Landkreis Prignitz). 4 von 13 Uhu-Verlusten der letzten Jahre sind Stromleitungen zuzuschreiben

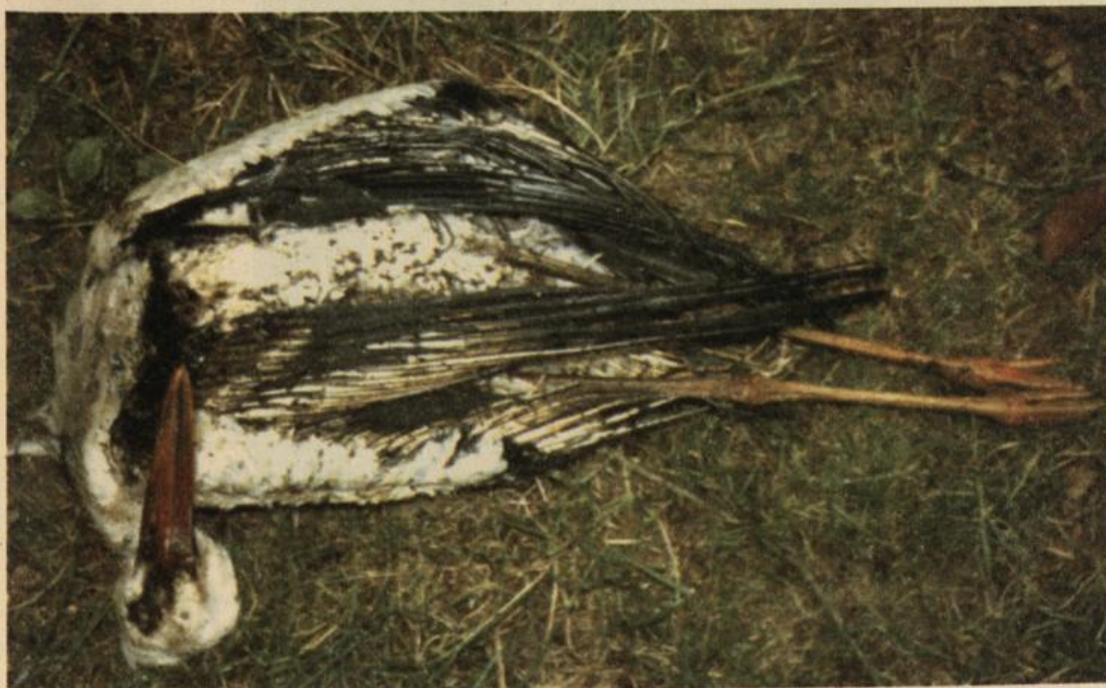
Abb. 10 (unten): Nur selten zeigen Stromschlagopfer so auffällige Veränderungen wie dieser versengte Weißstorch (25.08.96, Landkreis Oder-Spree)
