# Vogelverluste an Energiefreileitungen - Zusammenarbeit von Naturschutz und Energieversorger<sup>1)</sup>

von Falk Hübner

**Summary: Bird losses on power lines - Cooperation between nature conservation and energy providers.**

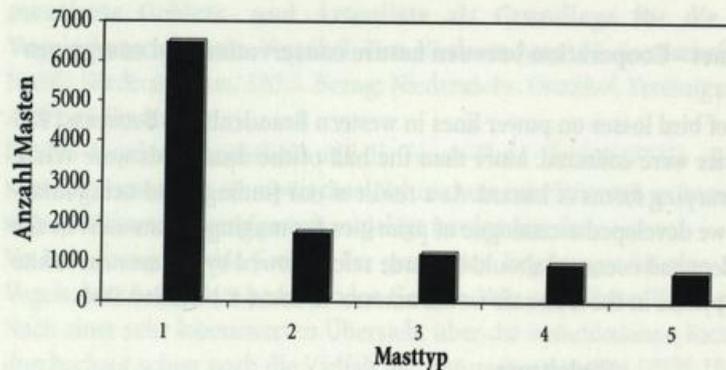
1 - Betonmasten m. Stützisolatoren (horizontal); 2 - Betonmasten m. Stützisolatoren (vertikal); 3 - Masten m. kurzen Abspannisolatoren; 4 - Masttrennschalter; 5 - Maststationen

Abb. 1: Häufigkeit der einzelnen für Vögel gefährlichen Masttypen im RB West der e.dis. Fig. 1: Frequency of pylons hazardous for birds in western Brandenburg.

58 % der gefährlichen Masten sind Betonmasten mit horizontalen Stützisolatoren. Alle anderen Masttypen sind deutlich seltener (Abb. 1).

**Tab. 3:** Anteil der Unfallmasten ausgewählter Masttypen an den insgesamt im RB West vorhandenen Masten (Daten entsprechen Abb. 1 und Tab. 2). **Tab. 3:** *Percentage of pylons with bird accidents to the total number of pylons in western Brandenburg.*

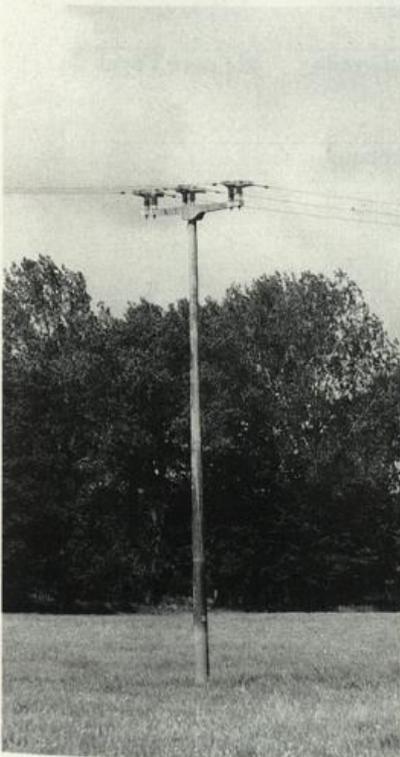
**Abb. 2** (links): Tragmast mit Stützisolatoren (1 Ebene). Mast bei Damelang. Foto: F. Hübner.

**Tab. 2:** Häufigkeit des Stromschlages verschiedener Vogelarten an unterschiedlichen Masttypen [1 - Tragmaste mit Stützisolatoren, 1 Ebene (s. Abb. 2); 2 - Tragmaste mit Stützisolatoren, 3 Ebenen; 3 - Abspannmaste (s. Abb. 3); 4 - Trafohäuser; 5 - Trafomaststationen (s. Abb. 4); 6 - Masttrennschalter (s. Abb. 3); 7 - Holzmaste; 8 - Umspannwerke; 9 - Hochspannungsanlagen; 10 - Stahlmaste, Typ unklar; 11 - Masttyp unbekannt. **Tab. 2:** Number of dead birds on different types of pylons.

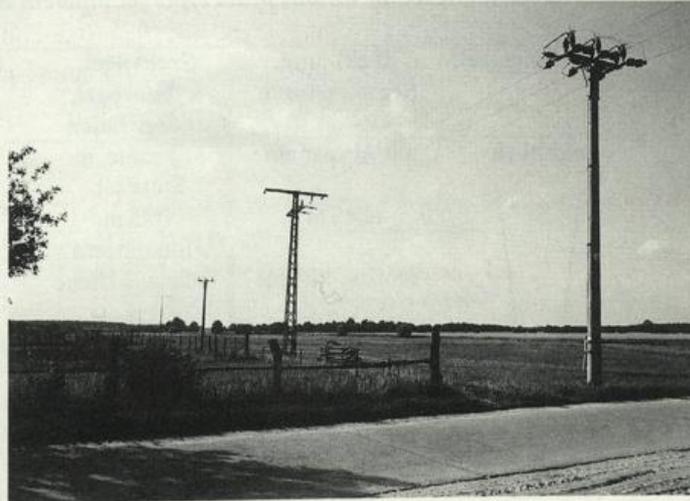
**Abb. 3** (oben): Vorne Masttrennschalter, Mitte Abspann- und zugleich Abzweigmast. Leitung bei Wollin. Foto: F. Hübner

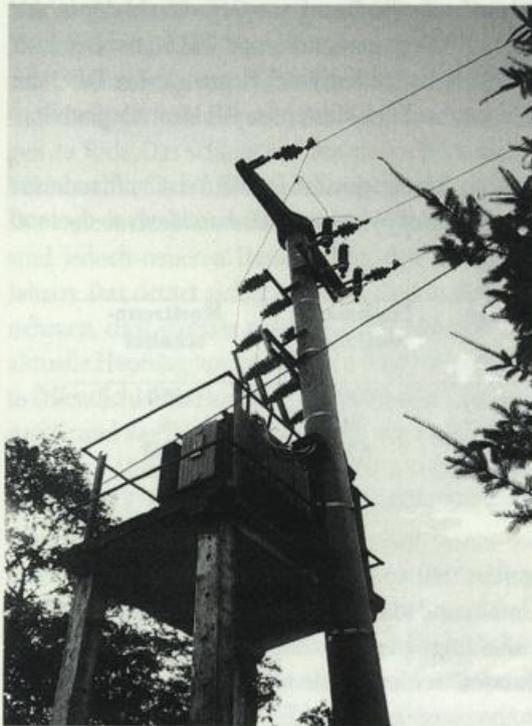
Abb. 4: Trafomaststation in Haage, an der 1999 ein Weißstorch verunglückte. Foto: F. Hübner. Fig. 4: Transformer pylon station, where a White Stork came to grief.
