Die älteren Bauperioden der Lebuser Kathedralkirche zu Fürstenwalde a. d. Spree.

Von Pastor Kornrumpf, Fürstenwalde.

(Verkürzt nach meinen Aufzeichnungen aus dem Jahre 1902.)

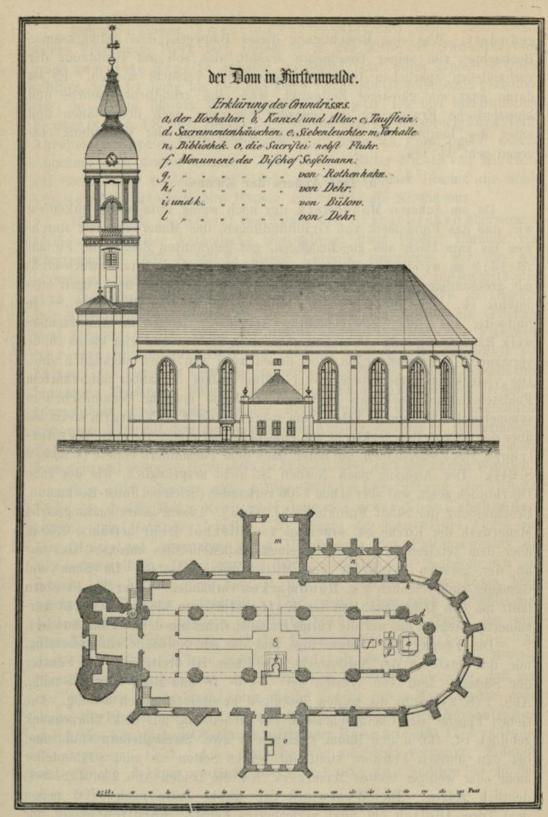
Abb. 1 und 2.

1567 wurde das Schiff der Kirche den Evangelischen überwiesen, 1565 schwand der katholische Gottesdienst ganz (Goltz, Chronik von Fürstenwalde 1837 S. 221 f.; dieser Chronik entnehmen wir die Abbildungen 1 und 2 S.244.) Was vom katholischen Ritus her an Gegenständen etwa noch übrig war, ging bei dem großen Brande 1576 zu Grunde. Der Turm und das Kirchdach bis zur gewölbten Decke, die Glocken, zwei Orgeln und die Türen der Kirche wurden ein Raub der Flammen. Nur was unverbrennlich war, blieb aus der Bischofszeit erhalten: das Gemäuer samt Säulen und Kreuzgewölbe, Bischof Sesselmanns bronzener Taufstein, Bülows hohes kunstvolles Sakramentenhäuschen,*) Blumenthals großer siebenarmiger Bronzeleuchter und der bischöfliche gemauerte Altar mit dem großen hölzernen Aufsatz, den der ev. Bürgermeister Folgenach kurz vor dem Brande gestiftet hatte und der noch heute steht, sowie bronzene und steinerne Grabtafeln (s. Abb. 2 S. 244; jetzt alle an den Wänden.).

Die Fenster des Chorumgangs und die der Nordseite sind vierteilig, nur das letzte in der Nordostecke des Chors ist dreiteilig. Die Fenster der Südseite sind von Westen her: 4-, 3-, 5- und noch einmal 5-teilig. Abb. 1 (S. 244) gibt die beiden 5-teiligen Fenster fälschlich 4-teilig. Die sieben Fenster des Chorabschlusses, der siebenteilig aus dem Vierzehneck gebildet ist, füllen den Raum zwischen je zwei Strebepfeilern völlig aus; bei den übrigen Fenstern steht auf beiden Seiten bis zum Strebepfeiler mehr oder weniger breites Mauerwerk, wie die beiden Abb. 1 u. 2 (S. 244) deutlich zeigen. Die Westwand der Kirche hatte noch 1706 neben dem Turm südlich ein jetzt vermauertes Fenster, nördlich immer nur

Die gleiche Profilierung wie das Hauptportal wies nach dem Stich von 1706 ursprünglich auch das Südportal auf, das unsere Abb. 1, S. 244 vom Jahre 1837 als kleine flachgewölbte Tür zeigt. Da aber die durch Abfallen des Putzes sichtbar gewordene gotische Portalöffnung ganz deutlich erst später in das saubere Dehrsche Mauerwerk eingebrochen ist, wird Dehrs Nachfolger Sesselmann diese Tür durchgebrochen haben, als er mit seiner Südkapelle den von Dehr südlich freigelassenen Zugang 1855 wurde die Tür unserer Abbildung in ein Fenster verwandelt und in dem Südanbau von Westen her unter einem noch sichtbaren, aber nun vermauerten Fenster des ursprünglichen Baues eine Tür eingebrochen. Dieser Anbau ist von Sesselmann an die fertigen Dehrschen Strebepfeiler lose angelehnt und war, wie die Eckstrebepfeiler zeigen, überwölbt. Das Kalksteingesims des Dehrschen Baues fehlt hier ganz. Die Teilungswand dieses Südanbaues samt dem weiten Kaminrohr ist erst im 18. Jahrhundert hergestellt. An der Ostseite war noch 1706 eine runde Altarnische, deren Abgrenzung sich an der Außenwand noch jetzt deutlich abhebt. 1754 wurde dieser bis dahin gewölbte Anbau, wie Goltz S. 354 berichtet, "mit Balken belegt". Die dünne Scheidewand zwischen diesem Anbau und der Kirche ist nicht ursprünglich. Sie hatte 1754 und noch 1837, westlich eine Tür und östlich ein Fenster (s. Abb. 2), das in der Mitte des 19. Jahrhunderts in eine zweite Tür verwandelt worden ist. Diese Wand ist wohl erst eingefügt, um den Dom als protestantische Predigtkirche zu gestalten, war schon 1706 vorhanden und ist im achtzehnten Jahrhundert durch einen starken bis zur

Decke der Kirche reichenden Pfeiler mit viereckigem Grundriß verstärkt worden (s. Abb. 2, S. 244).

Zwei Halbpfeiler lehnen sich an die Westwand des Kirchenraumes und zwei andere, etwa in der Mitte der Nord- und der Südwand
bezeichnen die Stellen, bis wohin ursprünglich und noch 1706 der
Chorraum reichte. Hier springt die Nordwand der Kirche nach Westen
zu im Innern über 60 cm zurück (Abb. 2), während umgekehrt die Südwand von hier an westwärts zwischen den Strebepfeilern innen nicht
mehr ausgespart ist wie im Chor (Abb. 2). Die beiden Fenster in
dieser westlichen Hälfte der Südwand haben daher nicht bloß außen
(wie auch die Chorfenster) sondern auch innen eine mit Rundstab profilierte
Laibung; so auch das eine (jetzt vermauerte) Westfenster und die
Nordfenster.

Bis in die Mitte des 18. Jahrhundert trennte eine Mauer den Chorraum von dem tiefer gelegenen Chorumgang (s. Abb. 2: Stufen zwischen dem 2. u. 3. Pfeilerpaar!), die 1837 nur noch bis zum 3. Pfeilerpaar reichte und jetzt nur noch (0,50 m stark und 3,30 m hoch) das erste Pfeilerpaar verbindet. Diese Mauer erwächst nicht aus den Pfeilern, sondern ist nachträglich angesetzt. Das Kalksteingesims der Pfeilersockel liegt in verschiedener Höhe (Differenz 0,55 m) und hat dasselbe Profil in vergrößertem Maßstab, wie der Untersatz des Sakramenthäuschens auf der Seite des Chorumgangs. Die sämtlichen Pfeiler, jetzt abgeputzt, zeigen dasselbe gute Material und die gleiche sorgfältige Vermauerung wie der Dehr'sche Bau an den Außenwänden. - Bei den beiden Südpfeilern neben der Kanzel ist der Fuß an der Seite nach der Kanzel zu glatt abgeschlagen, wohl im 18. Jahrhundert, um den Durchgang neben der neuen Kanzel breit genug zu machen. Vor dem stand die Kanzel am fünften (vorletzten) Pfeiler der Südseite (Stich von 1706), nicht am mittelsten Pfeiler (dem 4.) wie Goltz (8. 354) fälschlich angibt.

Von dem alten Deckengewölbe stehen noch die Scheidbögen zwischen den Pfeilern (s. Abbildung 3 und die punktierten Linien in Abb. 2) und der dazu gehörige Rundstab bis zur Westwand hinüber. Der Ansatz für die Gewölbe der drei Schiffe ist noch zu sehen bei allen freistehenden Pfeilern und an der Nord- und Südwand bei den beiden Halbpfeilern und an sechs Wandkonsolen. Im Chorumgang setzten sich die Schildbögen an der Wand abwärts als Rundstäbe von Backstein fort und trugen in der Scheitelhöhe der Fenster Kapitäle, die jetzt übertüncht, aber noch deutlich als Gesichter zu erkennen sind. Vom unteren Fensterrande ab waren sie wie noch heute von einem eckigen Wandpfeiler umschlossen, dessen Querschnitt auf Abb. 2 zu erkennen ist bei den 8 Strebepfeilern des Chorumganges und dem dann folgenden ersten Strebepfeiler der Südwand.

Der mittlere weiter vorspringende Teil des nördlichen Anbaues, im Grundriß fast quadratisch, entspricht (s. Abb. 2 S. 244) dem auf der Südseite, war zu ebener Erde wie dieser zur Kirche hin mit einer mächtigen Spitzbogenwölbung offen, und wie die beiden Eckstrebepfeiler vermuten lassen, gleichfalls ursprünglich überwölbt, wird aber in den älteren Urkunden, wie gesagt, nicht erwähnt. Die Ostwand dieses Anbaues trug in der freistehenden nördlichen Hälfte 1706 ein jetzt vermauertes Fenster, die Nordwand deren drei, von denen das mittelste im 18. Jahrhundert in eine Tür umgewandelt wurde. Die Westwand dieses Anbaues enthielt 1706 auf der Nordhälfte im Backsteinmauerwerk ein Fenster, jetzt vermauert, und auf der Südhälfte im Feldsteinmauerwerk eine jetzt nicht mehr erkenntliche Tür, die in einen westlichen, jetzt fehlenden kleineren Anbau mit quadratischem Grundriß führte. Dessen Nordmauer enthielt östlich eine Tür, westlich ein Fenster; die Westwand mit einem Fenster traf die Kirchenmauer zwischen Fenster und dreieckigem Strebepfeiler. Diese beiden wesentlich dünneren Wände haben ein Pultdach getragen, dessen Spuren noch heute sichtbar sind, und sind sicher ein jüngerer Anbau gewesen, denn die Dehrsche Kirchenmauer trägt hier am Fuß das Kalksteingesims, war also ursprünglich Außenmauer. Das große gotische Fenster wurde durch das Pultdach zu einem Viertel verdeckt und ist bis so weit hinauf zugemauert worden (beim Umbau 1908/10 wieder geöffnet). Hier setzt das Fußgesims der äußeren Kirchenwand auf etwa 2 Meter aus und läßt so freien Raum für eine südliche Eingangstür. Sie ist die einzige von allen Tür- und Fensteröffnungen, die nicht aus Backsteinen, sondern aus sehr großen sauber behauenen Granitfindlingen hergestellt ist. Nach ihrem Anschluß an das Dehrsche Mauerwerk ist diese Tür ursprünglich,

Stockwerken. Das Untergeschoß war nach sicherlich zutreffender Angabe von Goltz (S. 327) in katholischer Zeit Sakristei. Der Zugang zum Chorumgang der Kirche war 1837 (s. Abb. 2 S. 244) noch offen, ist aber jetzt zugemauert. Der Raum wurde vor dem Umbau 1908 10 fast zwei Jahrzehnte als Heizraum benutzt. Seine Sohle liegt jetzt 1 m unter dem umgebenden Erdreich. 1908/10 wurde die ursprüngliche Sohle (2 m tief) freigelegt.

das der Ostwand. Die vier Nordfenster (je 0,80 m breit und 1,30 m hoch) und das etwas größere Ostfenster (0,85 m breit und 1,75 m hoch) erweitern sich nach innen und außen (s. Abb. 2 S. 244), aber die Laibung trägt nirgends einen Rundstab, den alle Dehrschen Laibungen führen. Die Fenster sind halbkreisförmig geschlossen, und in der Backsteinumrahmung aus Kalkstein zweiteilig gegliedert. Die beiden spitzen Teilbogen sind mit dem Radius des äußeren Halbkreis-Bogens entwickelt. Die vier Nordfenster liegen im Grundriß unsymmetrisch, zum Teil merkwürdig schief (s. Abb. 2). Ebenso schief fügen sich die vier Felder des Kreuzgewölbes, das diesen Raum deckt, in das Mauerwerk.

In beiden Geschossen steht in der Mitte von Norden nach Süden ein hoher spitzer Scheidbogen (Abb. 2). In dem Grundriß von 1706 fehlt innerhalb dieses Anbaues der den Scheidbogen tragende Strebepfeiler sicher nur durch ein Versehen des Zeichners. Die rechtwinkligen Kanten dieses Strebepfeilers im unteren Stockwerk und die des dazu gehörigen ganz glatten Scheidbogens, der sich ohne Absatz nördlich ins glatte Mauerwerk einfügt, sind durch besonders dafür geformte Ziegelsteine abgeschrägt. Im oberen Stockwerk ist Pfeiler und Scheidbogen ebenso konstruiert, aber mit rechtwinkligen, nicht abgeschrägten Kanten. Dieser Unterschied sowie die teilweis schiefe Stellung der oberen Fenster über den ganz andersartigen unteren läßt vermuten, daß das obere Stockwerk dem unteren in einer späteren Bauperiode aufgesetzt ist. Das wird uns zur Gewißheit. wenn wir die Südwand dieses Anbaues, die ihn von dem Kirchenraum trennt, näher betrachten. Hier sehen wir zwei hohe, spitz gewölbte Fenster, senkrecht ins Mauerwerk gefügt, ohne jedes Stabwerk in der Laibung, rechts und links von dem eben beschriebenen Scheidbogen. Sie sind jetzt zugemauert, bilden in der Kirehe eine flache, im Anbau eine tiefe Wandnische. Sämtliche rechtwinkligen Kanten sind durch besondere Formsteine abgeschrägt, wie bei dem Scheidbogen im unteren Stock. Diese Fenster schauten einst über den noch einstöckigen Anbau hinweg und waren die Nordfenster der von den Hussiten zerstörten Kathedrale. Wir haben hier Bauteile, die älter und andersartig sind als der Dehr'sche Bau. Alle Laibungen sind ohne Rundstab. Das ganze Mauerwerk zwischen diesen Fenstern bis hoch hinauf ist wie die Nordund die Ostwand des Anbaues reich mit Granitfindlingen durchsetzt. Dasselbe gilt auch noch von der Wand zwischen dem Kirchenraum und dem mittleren Nordanbau, sowie von den Strebepfeilern, die diese Mauern begrenzen, außer dem einen beschriebenen in der Mitte des länglichen Nordanbaues: sie sind von Ziegeln mit vielen Findlingen durchsetzt. Der große (freilich bis auf eine viereckige Tür zugemauerte) Portalbogen

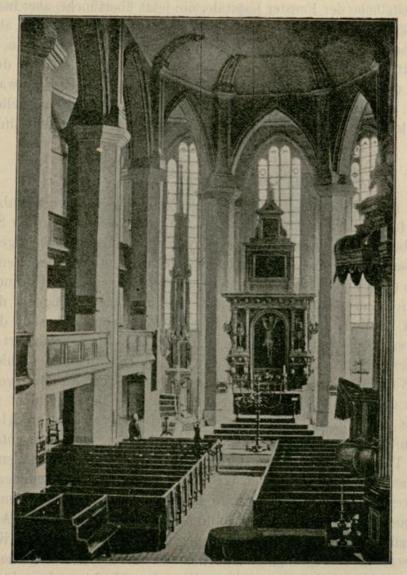
Abb. 3. Inneres der Domkirche zu Fürstenwalde.

Den künstlerischen Eindruck sowohl der jetzigen originellen Verbindung der Decke mit den Pfeilern wie auch des prächtigen Blickes auf den Altar gibt unsere Abbildung 3 wieder.

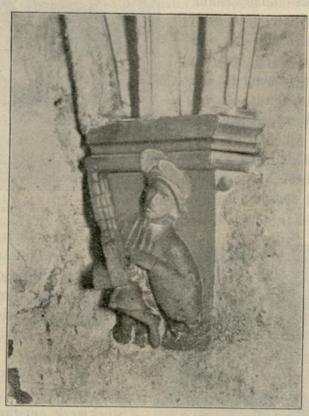
Abb. 4a. Konsole.

Die birnstabförmigen Gewölberippen von Backstein setzen auf interessante Konsolen von Haustein an mehreren Stellen unorganisch auf. Die Konsolen sind alle von einander verschieden z. B. Abb. 3 abc (nach Photogr. von Herrn Walter Breitenbach vom Jahre 1902). Dieses untere Stockwerk entstammt sicher zwei verschiedenen Bauperioden. Anders dürften die Unebenheiten seiner Konstruktion nicht zu erklären sein.

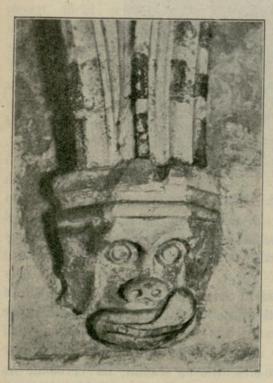
Abb. 4c. Konsole.

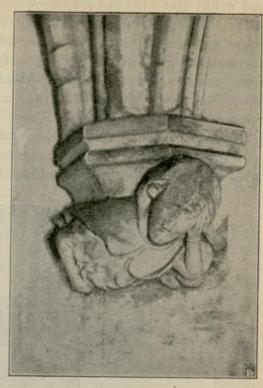
Abb. 4b. Konsole.
