Die Kunstdenkmäler der Provinz Brandenburg

Die Kunstdenkmäler des Kreises Prenzlau

Blunck, Erich Blunck, Erich

Berlin, 1921

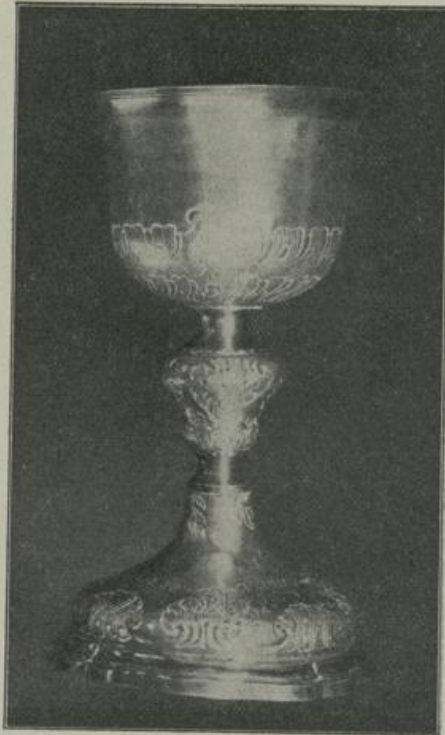
Abb. 270. Kollwitz. Kelch in der Kirche.

Ein silberner, innen vergoldeter Kelch (Abb. 270) mit geschweiftem Fuß, birnenförmigem Knauf und bauchiger Kupa, die mit flachem, getriebenem Rokokoornament verziert ist, trägt die Jahreszahl 1766.
