Die Kunstdenkmäler der Provinz Brandenburg

Die Kunstdenkmäler des Kreises Prenzlau

Wilschów.

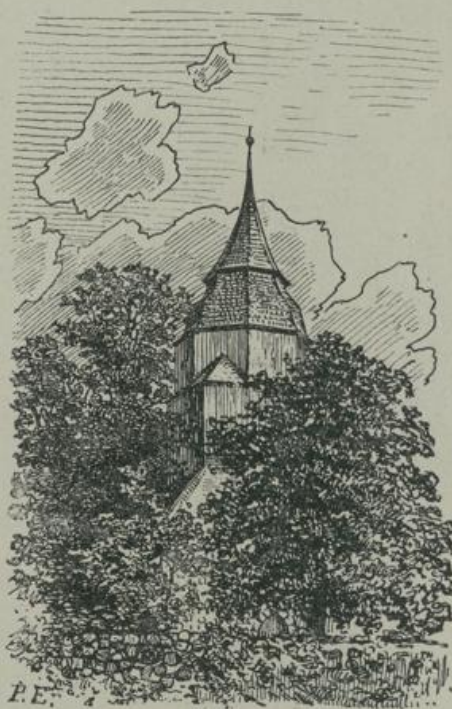
Abb. 323. Wilsidow. Kirche von Westen.

der aus der Mitte des breiten Westbaus aufragende quadratische Bretterturm, der im Achteck mit hübsch geschweifter Haube endigt (Abb. 323).

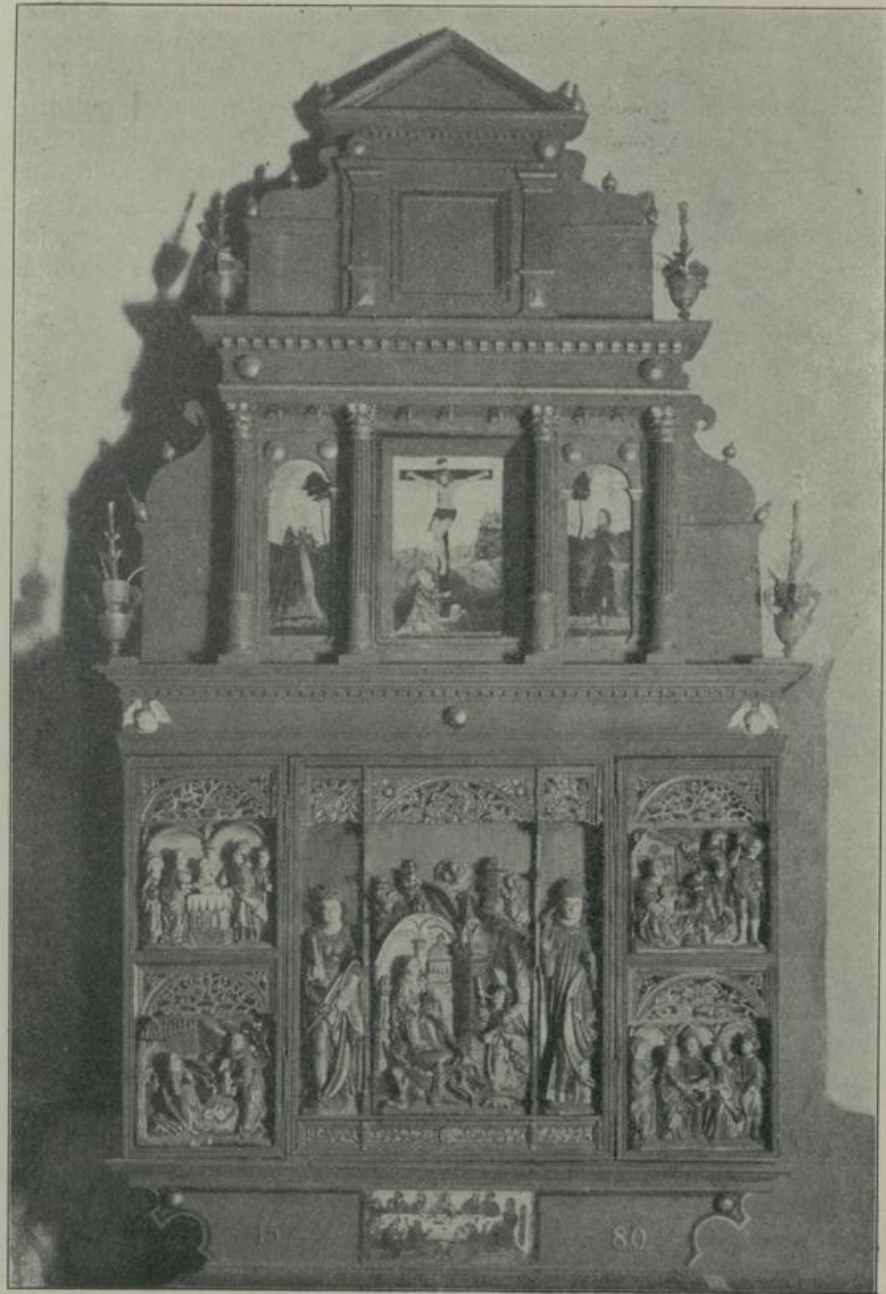
Abb. 324. Wilsdorf. Altarauffaß in der Kirche.

Von der Ausstattung ist vor allem bemerkenswert der Altaraufsatz (Abb. 324). Er zerfällt in zwei, zwar zeitlich wenig, aber im Formencharakter immerhin etwas verschiedene Teile. Den unteren Hauptteil, der laut Jahreszahl an der Predella von 1580 stammt, bildet ein kleines Schreinaltärchen mit geschnittenen figürlichen Darstellungen, die oben und unten von teils gotisch, teils renaissancestisch gehaltenen Blattfriesen eingeschlossen sind. Das Mittelfeld des

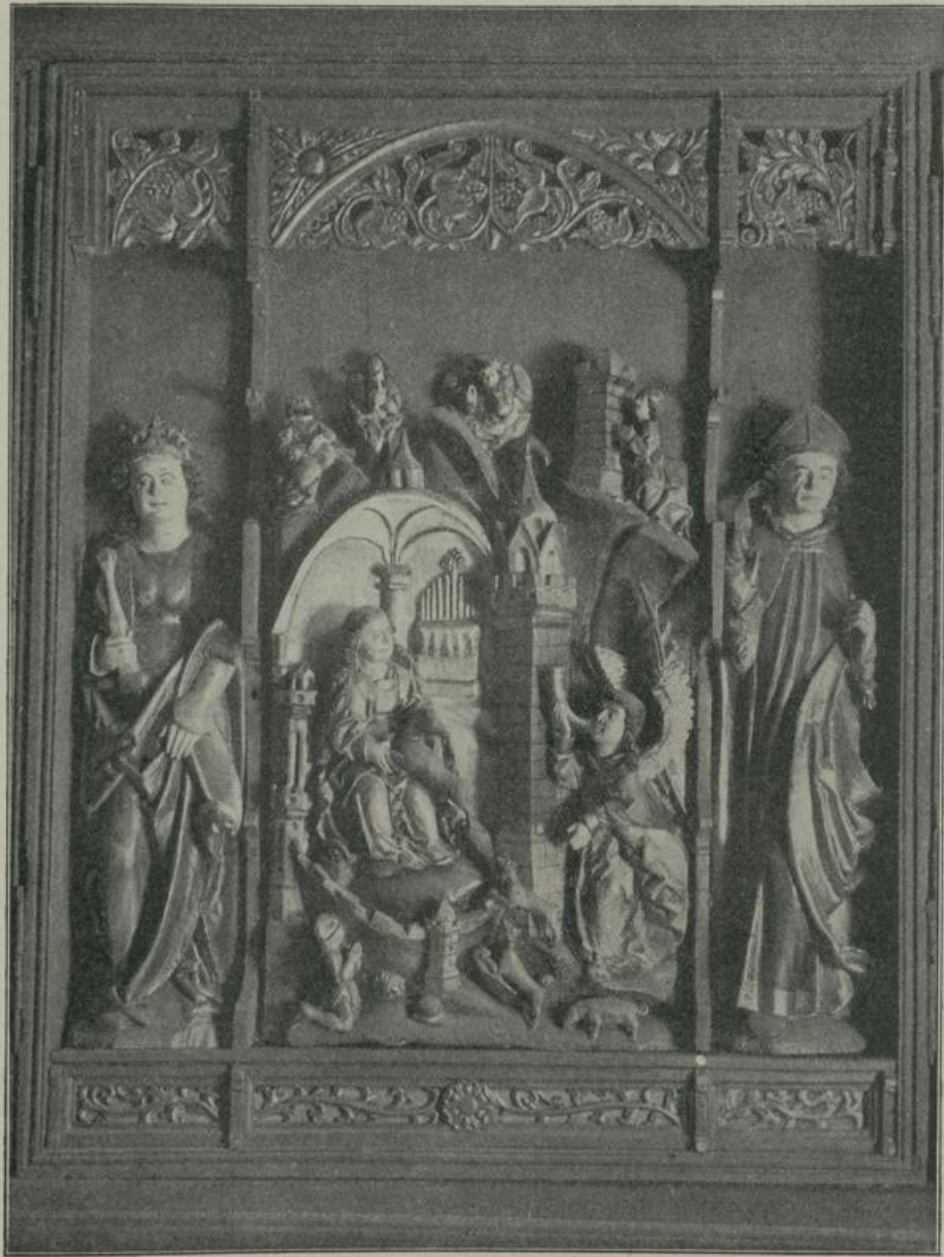
Abb. 325. Wilsdorf.
Teil eines ehemaligen Flügelaltars. (Mittelfstück des jetzigen Aufsatzes Abb. 324.)

inneren Schreines (Abb. 325) stellt Maria mit dem Einhorn (das Horn an diesem ist abgebrochen) in naive-realistischer Auffassung dar. Die Jungfrau sitzt inmitten eines gewölbten, durch eine Orgel als Inneres einer Kirche charakterisierten Raumes. Rechts neben ihr erscheint der das Einhorn jagende, ins Horn stoßende Erzengel Gabriel (die Lanze in seiner Linken fehlt); seine Jagdhunde verfolgen das sich in den Schoß der Maria stüchtende Tier. Links unten kniet ein Ritter betend zu Füßen der Gottesmutter. Von den vier kleinen Figuren, die über der Gruppe erscheinen, sind die beiden mittleren durch ihre Attribute als Gottvater und Moses auf dem Sinai gekennzeichnet. In den schmalen seitlichen Teilen des Schreines stehen in einer durch die Enge des Raumes etwas gepreßten Haltung rechts ein segnender Bischof, links eine gekrönte Heilige mit Schwert (Katharina?). Die beiden Flügel enthalten je zwei kleinere Darstellungen, links unten die Geburt Christi, oben die Beschneidung des Christkinds, rechts oben die Anbetung der hl. drei Könige, links unten die Vermählung Mariä, alles in der gleichen Technik und Auffassung wie die Mittelteile. Polychromierung und Vergoldung scheinen nach den alten Resten aufgefrischt. In den Architekturformen des oberen Aufbaus spricht sich der Renaissancecharakter schon deutlich aus, doch dürfte auch er noch dem 16. Jahrhundert angehören. Er besteht aus zwei Stockwerken, deren unteres als Hauptmotiv eine Architektur von vier korinthischen Säulchen mit Gebälk zeigt; die Malerei in den Füllungen zwischen ihnen stellt den Kreuzifixus sowie Maria und Johannes dar.
